# 近海海洋石油平台导管架喷涂金属层防腐<sup>\*</sup>

李言涛 侯保荣

(中国科学院海洋研究所, 青岛 266071)

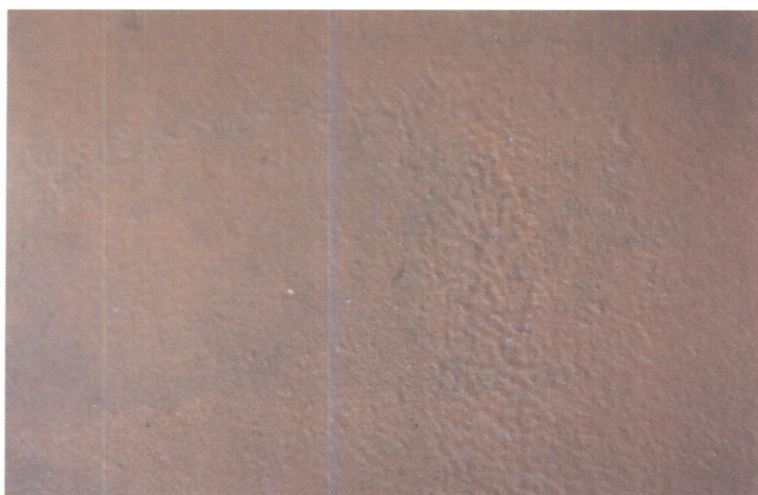
从照片 1 可以看出涂层表面粗糙, 但涂层体系基本完整没有大面积白锈斑出现。这是该区为纯喷铝涂层没有喷锌涂层, 而铝喷涂层颗粒大, 结合力略差于喷锌涂层。另外, 该施工区带喷砂时使用的是河砂, 砂粒硬度不够, 造成表面预处理等级不足, 仅达 Sa2 级, 而热喷涂金属覆盖层要求钢铁基体表面必须达到 Sa2.5 级以上, 最好达到 Sa3 级, 且要求基体表面具有一定的粗糙度以提高金属涂层与保护基体的机械结合力 (抛锚效应)。

涂层的厚度在此区带变化不大, 但高于另外两个桩腿的喷涂区带的厚度变化较大, 接近  $100\text{ }\mu\text{m}$ 。

照片1 A、B、C 桩大气区外侧  
涂层厚度: 281.6  $\mu\text{m}$

(2) 对于喷涂金属覆盖层防腐工程, 基体表面预处理是十分关键的, 钢铁表面的光洁度必须达到 Sa 2.5 级以上, 最好为 Sa 3 级, 另外还要有一定的粗糙度。

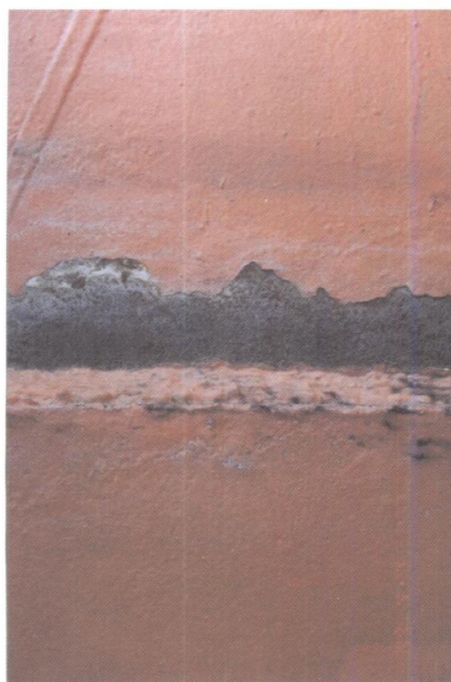
从照片 2 可以看到由于叶片部基体表面喷砂处理时不充分, 致使涂层大面积脱落, 特别是有机涂层, 但是仍有一部分金属涂层残留, 保护基体免受腐蚀, 而在单独有机涂层保护的情况下; 一旦涂层钢铁基体马上就会遭受环境腐蚀而出现锈点。

照片2 A、B、C 桩大气区内侧  
涂层脱落区

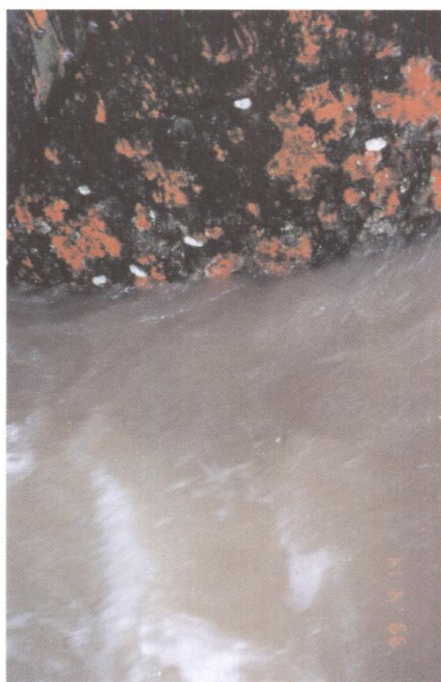
水线区涂层生物附着与污损严重, 桩腿完全变黑, 说明单独喷铝涂层对生物无害, 不能起到防污效果, 另外涂层表面有许多红锈斑, 这也说明喷铝涂层的阴极保护效果不佳, 当然这也与该区表面喷砂处理等级不够有关。因此要想达到良好的保护效果, 预处理是十分关键的。

水线区的涂层电位为  $-886\text{ mV}$ , 水下  $1\text{ m}$  为  $-903\text{ mV}$ , 水下  $2\text{ m}$  为  $-906\text{ mV}$ , 水下  $4\text{ m}$  为  $-910\text{ mV}$ 。由此可见平台桩腿的阴极保护设施运转良好, 但是仍不能保证潮差区基体免受腐蚀, 因此, 必须施加有效防护涂层 (照片 3)。

照片3 A、B、C 桩水区外侧  
涂层电位: -886 mV( 0 m) -902 mV( -1 m)  
-906 mV( -2 m) -910 mV( -4 m)

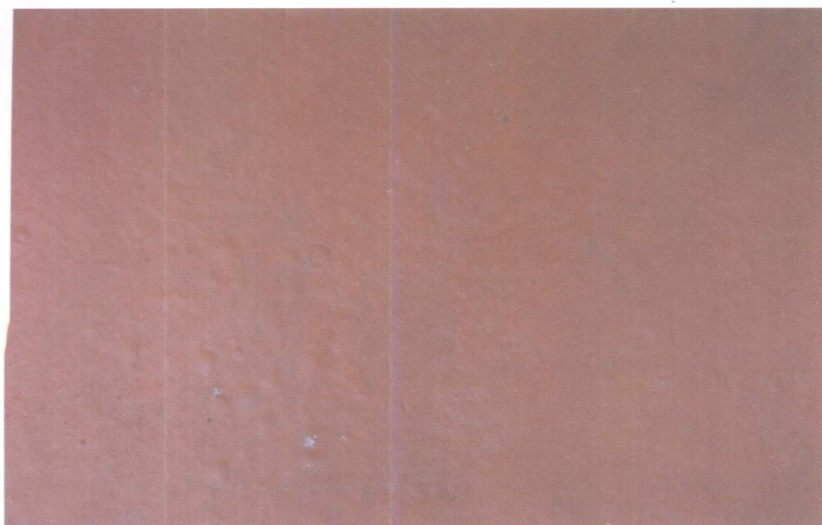
从照片 4 中可以看到该区的涂层完好无缺, 保护效果良好。另外, 从照片 5 中还可以看到绿色的氯化橡胶有机涂层仍保持着下水前的光泽。有机涂层表面有白色锈点及锈斑, 这可能是由于因工程需要最后外涂的橘红色环氧树脂面漆与氯化橡胶面漆的配伍性不佳或者氯化橡胶涂层表面不洁净, 造成了有机涂层间结合力不佳, 形成孔隙, 而使渗透的海水滞留引起了金属涂层的腐蚀。但是由于氯化橡胶涂层与金属涂层的结合力好, 没有出现有机涂层破裂、脱落现象, 只是出现了一层白色的浮锈点。即使表层的有机涂层被擦掉, 底层的金属涂层仍对钢铁基体具有良好的保护作用。

照片4 D、E桩大气区外侧  
涂层厚度: 392.7  $\mu\text{m}$

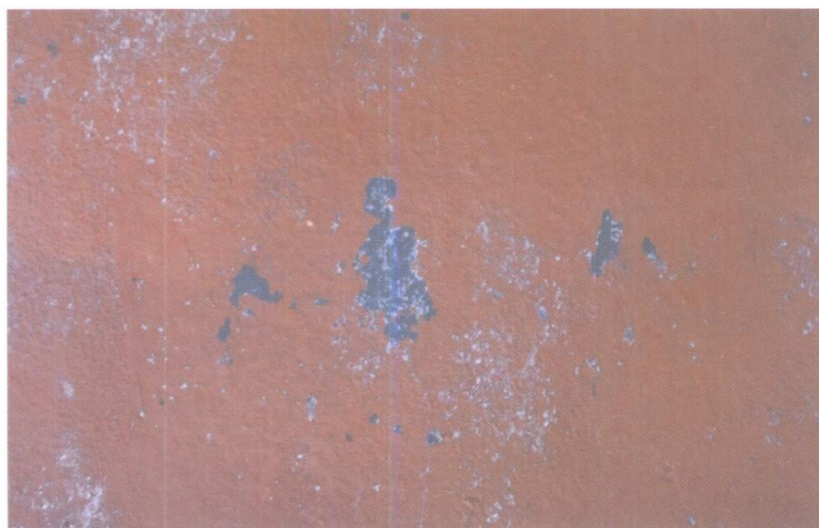
涂层的厚度基本不变, 表面有机涂层擦伤后暴露出的金属涂层厚度为  $150\text{ }\mu\text{m}$  左右, 也没有发生变化。

照片5 D、E桩大气区内侧  
涂层厚度: 211.5  $\mu\text{m}$

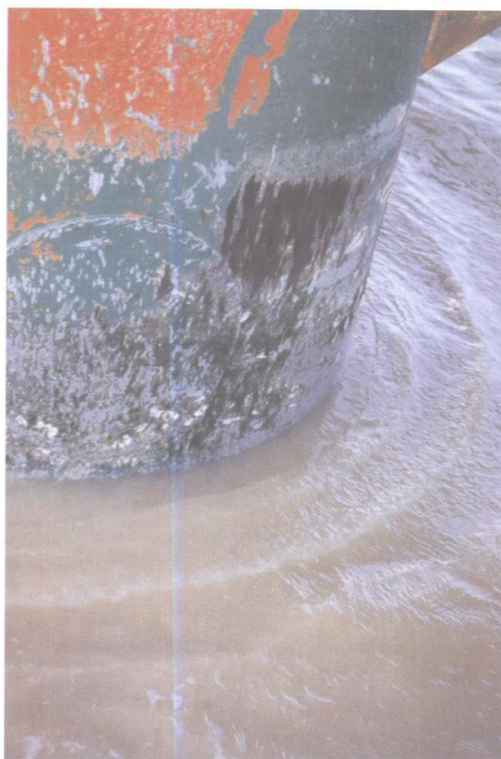
照片6 D、E 桩水线区内侧

从照片 6 可以看出, 水线区涂层内侧有机涂层基本完整, 有轻微的生物附着及污损现象, 外侧由于水流湍急和水中泥沙的磨蚀, 涂层几乎完全消失, 露出了光滑的金属喷涂层。没有生物附着与污损, 这可能是由于涂层中的锌的弱毒性作用。由于涂层的电化学保护性能良好, 没有钢铁基体腐蚀的红锈点出现, 涂层水线区的保护电位为  $-924\text{ mV}$ , 水下  $1\text{ m}$  处保护电位为  $-930\text{ mV}$  (照片 7)。

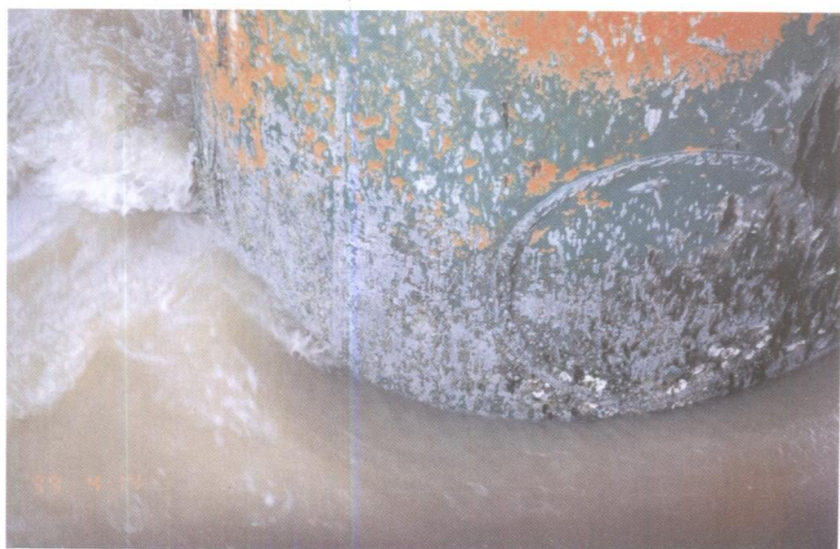
照片7 D、E 桩水线区外侧

涂层电位:  $-924\text{ mV}(0\text{ m})$   $-930\text{ mV}(-1\text{ m})$

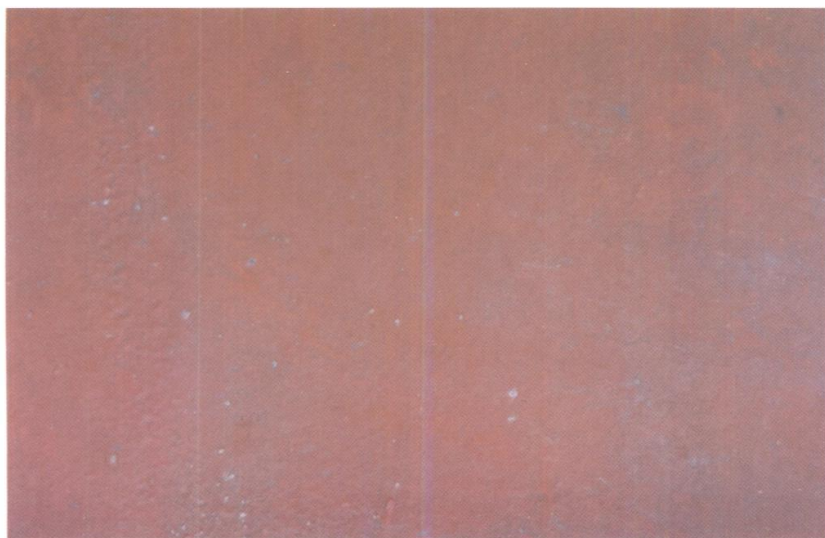
从照片 8、9 可以看到该区域的涂层保护效果良好。涂层体系完整, 基本没有锈点, 涂层厚度与施工后的涂层厚度基本无差异。从照片 9 可以看出这个区域涂层体系的表层有机涂层受到了破坏, 主要是由于该区为垫桩部位, 喷砂预处理不良, 致使涂层与基体结合力不良, 海水通过有机涂层与保护性锌铝金属涂层发生电化学反应, 生成膨胀的溶解性腐蚀产物, 使外层的有机涂层崩坍、破裂, 但是由于金属涂层的保护作用, 钢铁基体没有遭到海水的腐蚀。

照片 8 F、G 桩大气区外侧  
涂层厚度: 247  $\mu\text{m}$

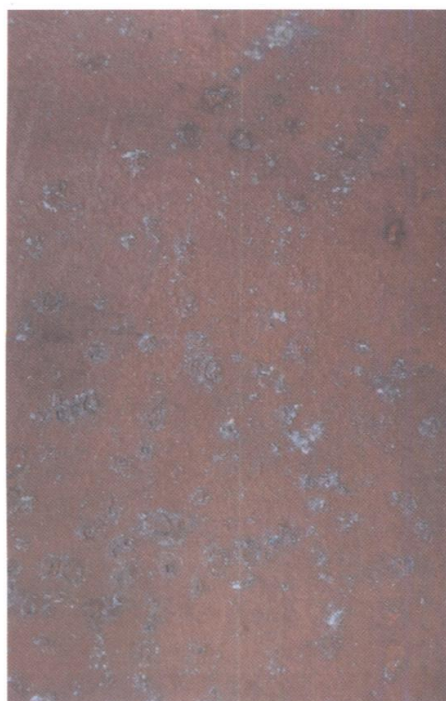
照片 9 F、G 桩大气区内侧有机涂层破裂区  
涂层厚度: 234  $\mu\text{m}$

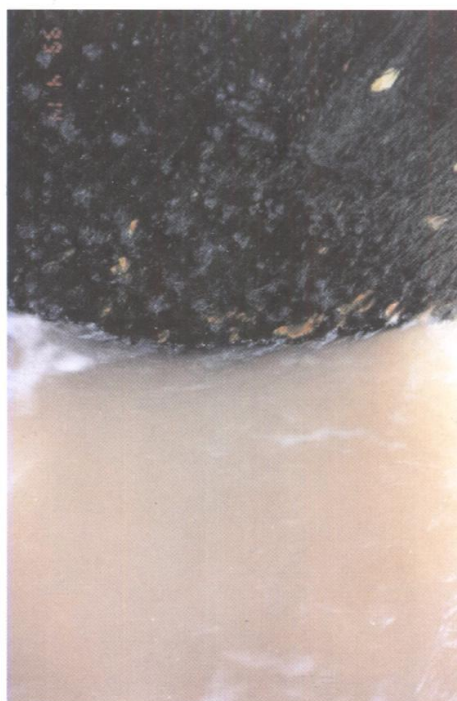
水线区及水下区由照片 10 可以看到该区导管架桩腿附着了海生物并造成了涂层污损, 但对涂层的保护作用没有影响, 只有零星地几个黄锈点, 此时桩腿在水线区的电位为  $-860\text{ mV}$  (外侧)、 $-890\text{ mV}$  (内侧)。这是由于金属外涂层为铝涂层, 所以水线区涂层的电位较正, 由于检测时, 当地海水正处于高潮位, 所以导管架水下的阴极保护系统作用不大, 所测电位基本上为金属涂层的保护电位 (Gartland, 1987)。

照片 10 F、G 桩水区内侧  
涂层电位: -890 mV( 0 m) -920 mV( 0 m)
