# 近海海洋石油平台导管架喷涂金属层防腐<sup>\*</sup>

李言涛 侯保荣

(中国科学院海洋研究所, 青岛 266071)

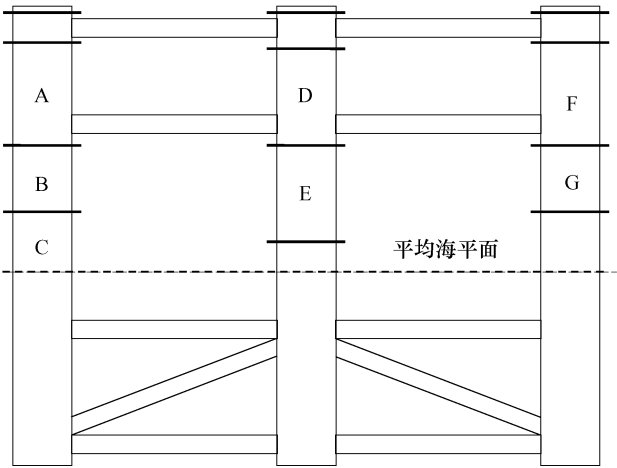
图 1 埕岛中心二号平台的动力及注水平台示意图  
（A ~G 为喷涂防腐，其余为涂料防腐）

1997年 7月在室内实验研究的基础上，采用优选的喷涂金属材料 and 封闭有机涂料，进行喷涂金属覆盖层防腐应用试验。选择埕岛中心二号平台的动力及注水平台的三根立管桩作为喷涂试验对象（图 1，A ~G）。其他部位仍采用涂料的防腐方案（9油 2布）。1997年 8月在胜利油田埕岛海域海洋石油开发区下水使用。
